Ekspertyza dendrologiczna

- Szczegółowa ocena stanu zdrowotnego wybranych drzew z oddziału 96 leśnictwa Draboż, nadleśnictwo Andrychów, w miejscowości Klecza Dolna
- Waloryzacja oddziału 96 leśnictwa Draboż, nadleśnictwo Andrychów, w miejscowości Klecza Dolna oraz propozycja działań ochronnych

Opracował: mgr inż. Jakub Wyka

Wadowice, 09.2022 r.

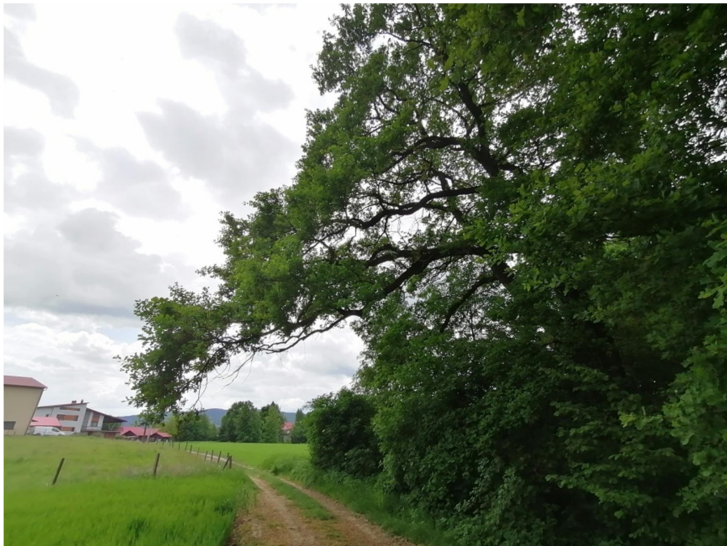
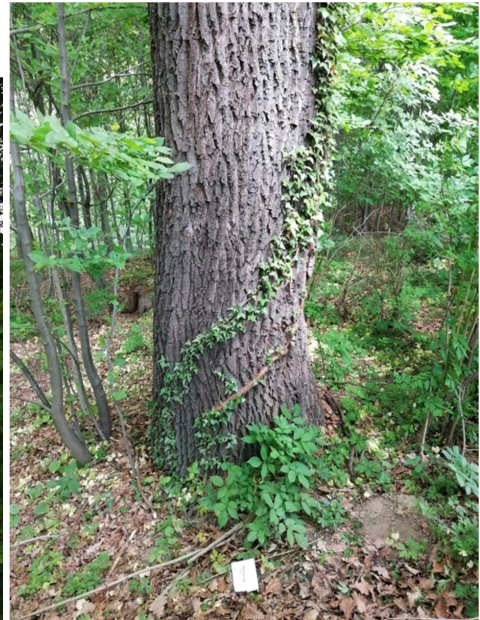
1. Dąb szypułkowy (Quercus robur L.)

Stwierdzono oznaki wskazujące na niewielkie ryzyko w otoczeniu drzewa.

Uzasadnienie: Drzewo o dobrej żywotności i witalności. Część konarów ciąży na pole uprawne i drogę polną.

Rekomendacje: cięcia korygujące konarów ciążących na pole uprawne i drogę polną, kontrola suszu, obserwacja drzewa.

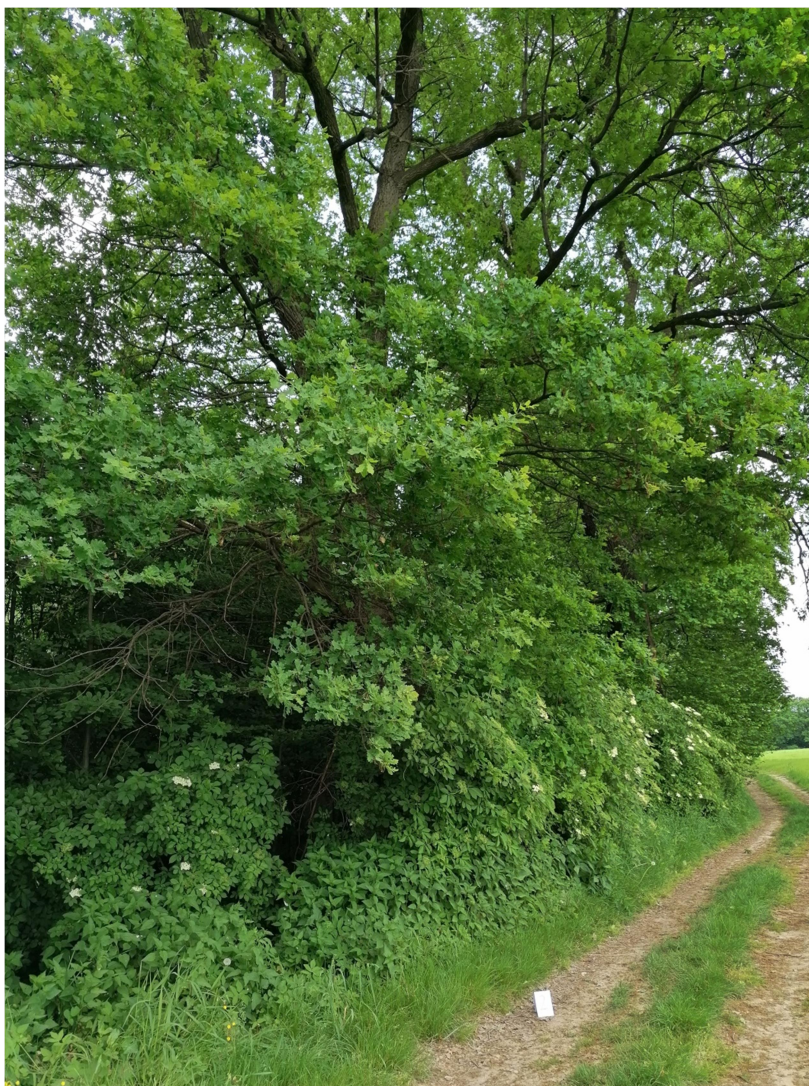
2. Dąb szypułkowy (Quercus robur L.)

Nie stwierdzono oznak wskazujących na zwiększone ryzyko w otoczeniu drzewa.

Rekomendacje: obserwacja drzewa.

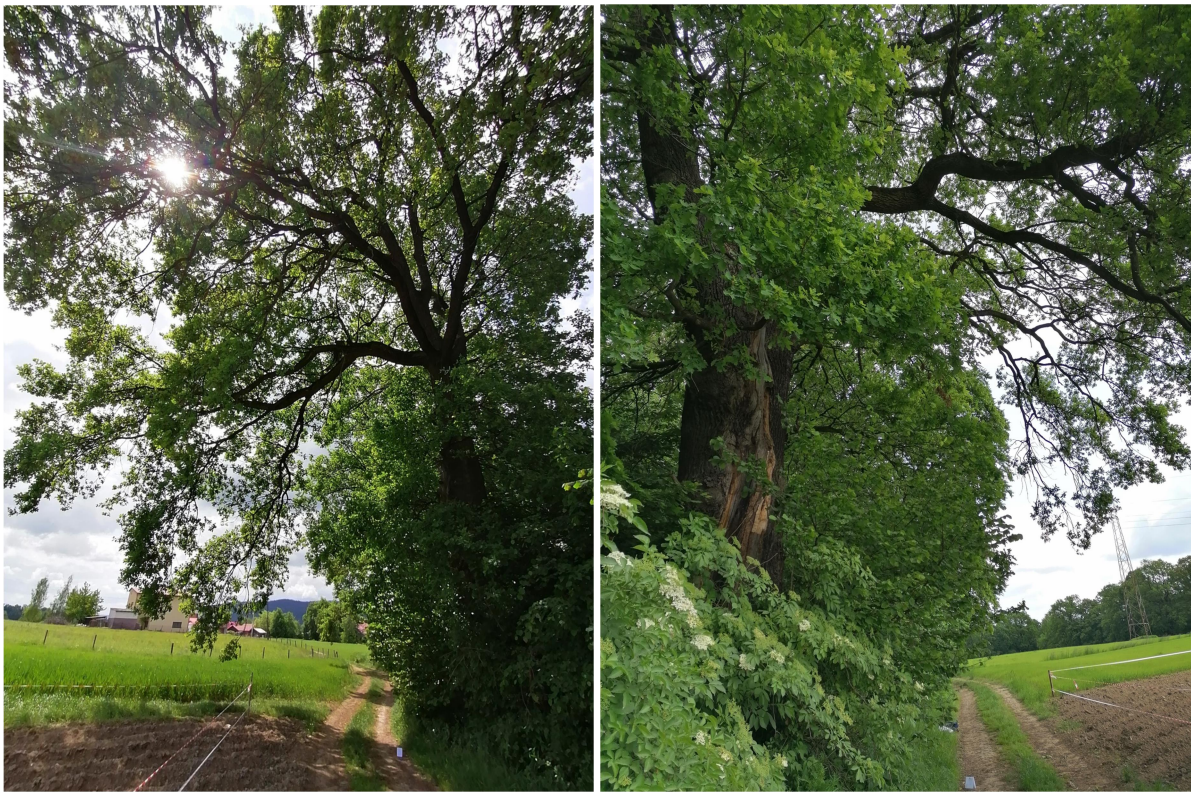
3. Dąb szypułkowy (Quercus robur L.)

Stwierdzono oznaki wskazujące na niewielkie ryzyko w otoczeniu drzewa.

Uzasadnienie: Część konarów ciąży na pole uprawne i drogę polną, widoczne jest pęknięcie na pniu, w którym zachodzi powolny proces rozkładu drewna.

Rekomendacje: cięcia korygujące konarów ciężących na pole uprawne i drogę polną, kontrola pnia, obserwacja drzewa.

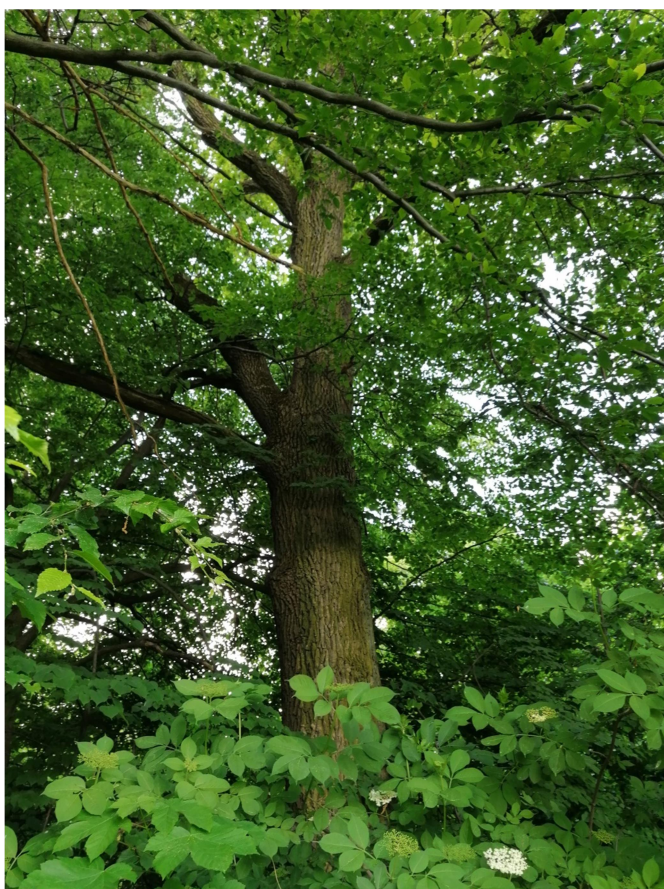
4. Dąb szypułkowy (Quercus robur L.)

Nie stwierdzono oznak wskazujących na zwiększone ryzyko w otoczeniu drzewa

Rekomendacje: obserwacja drzewa.

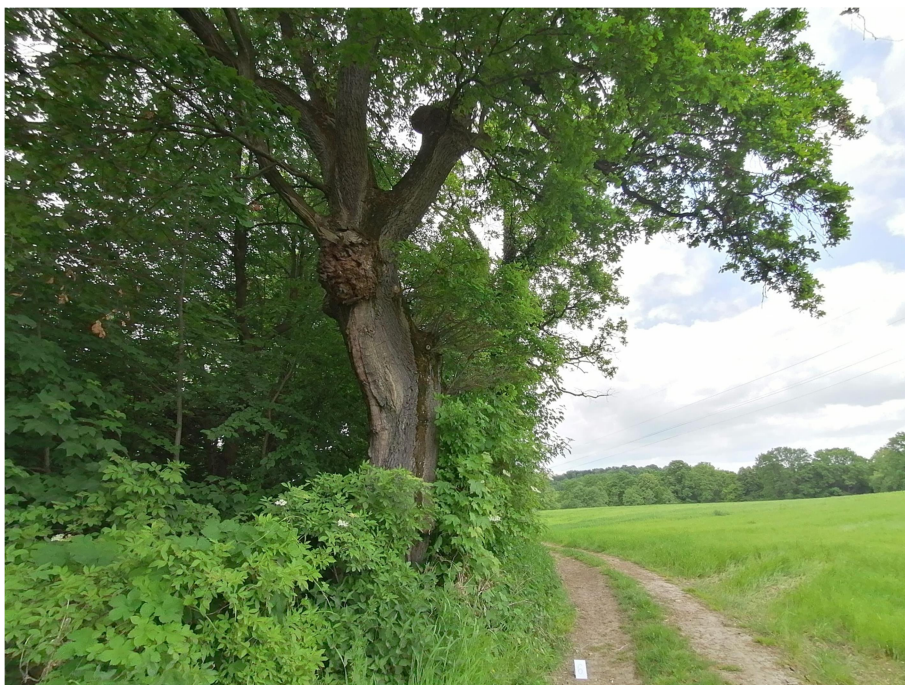
5. Dąb szypułkowy (Quercus robur L.)

Stwierdzono oznaki wskazujące na niewielkie ryzyko w otoczeniu drzewa.

Uzasadnienie: Drzewo o dobrej żywotności i witalności. Część konarów ciąży na pole uprawne i drogę polną.

Rekomendacje: cięcia korygujące konarów ciężących na pole uprawne i drogę polną, obserwacja drzewa.

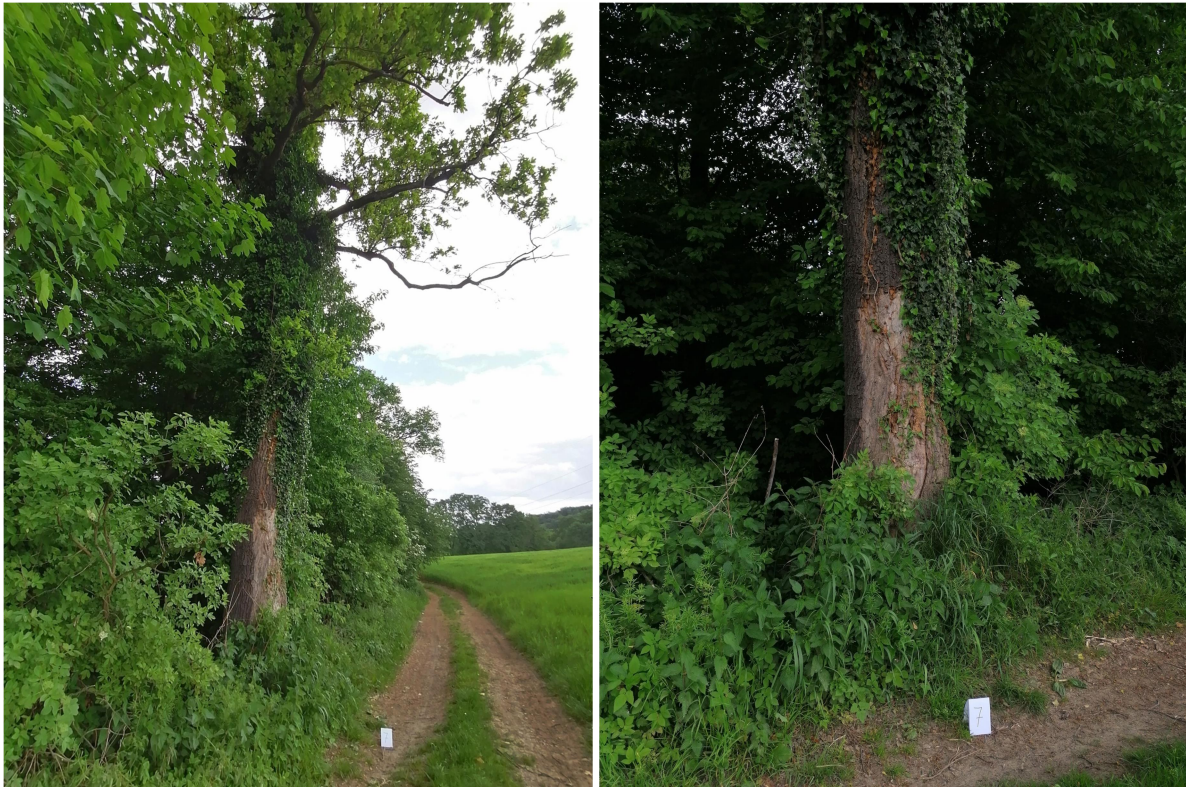
6. Dąb szypułkowy (Quercus robur L.)

Ocena kondycji drzewa: **mocno osłabiona**

Ocena stabilności drzewa: **mocno osłabiona**

Stwierdzono oznaki wskazujące na zwiększone ryzyko w otoczeniu drzewa.

Uzasadnienie: duży rozkład pnia, obecność zgnilizny miękkiej w pniu, drzewo ciąży na drogę polną.

Rekomendacje: usunięcie drzewa z powodu zgnilizny miękkiej w pniu, ścięcie drzewa do wysokości 3-4 m, pozostawienie pnia drzewa w celu zostawienia korytarza migracyjnego dla pachnicy dębowej, obserwacja drzewa

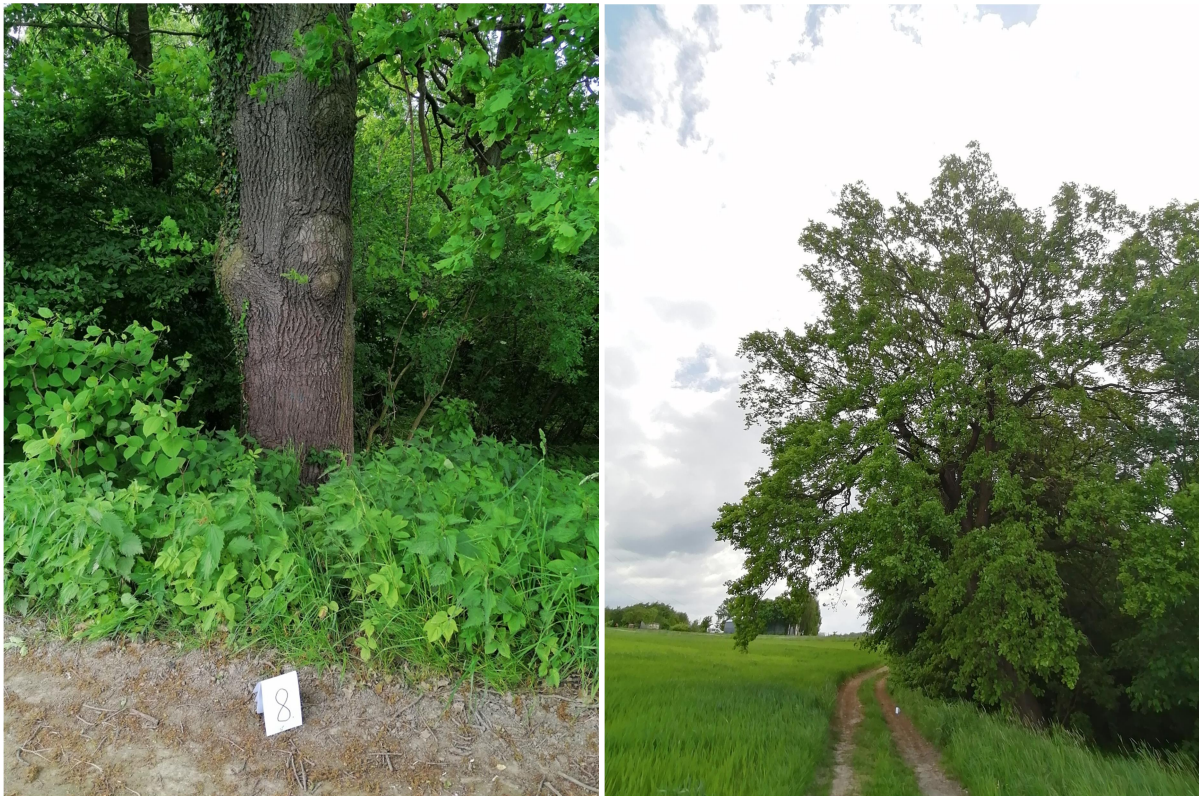
7. Dąb szypułkowy (Quercus robur L.)

Stwierdzono oznaki wskazujące na niewielkie ryzyko w otoczeniu drzewa.

Uzasadnienie: Drzewo o dobrej żywotności i witalności. Część konarów ciąży na pole uprawne i drogę polną.

Rekomendacje: cięcia korygujące konarów ciężących na pole uprawne i drogę polną, kontrola suszu, obserwacja drzewa.

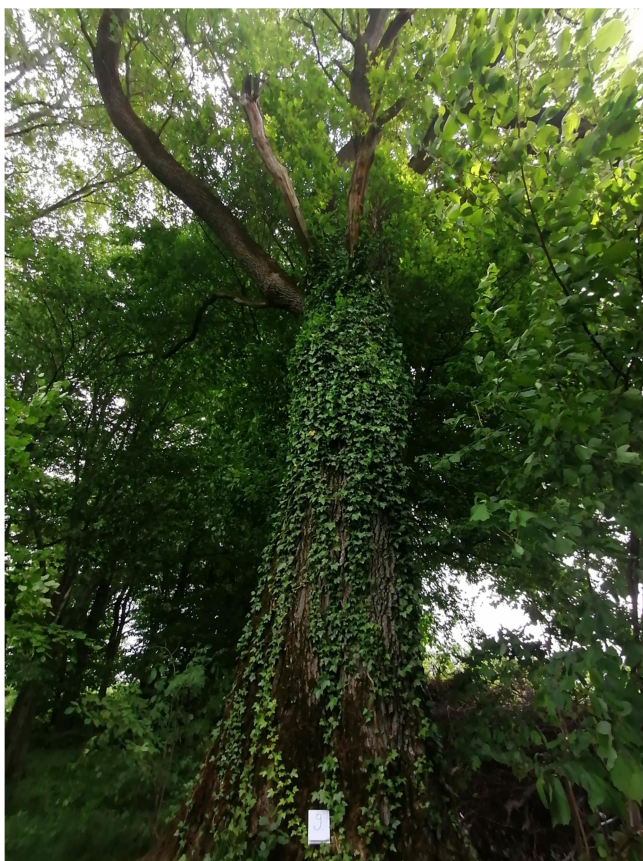
8. Dąb szypułkowy (Quercus robur L.)

Nie stwierdzono oznak wskazujących na zwiększone ryzyko w otoczeniu drzewa.

Rekomendacje: kontrola suchych konarów, obserwacja drzewa.

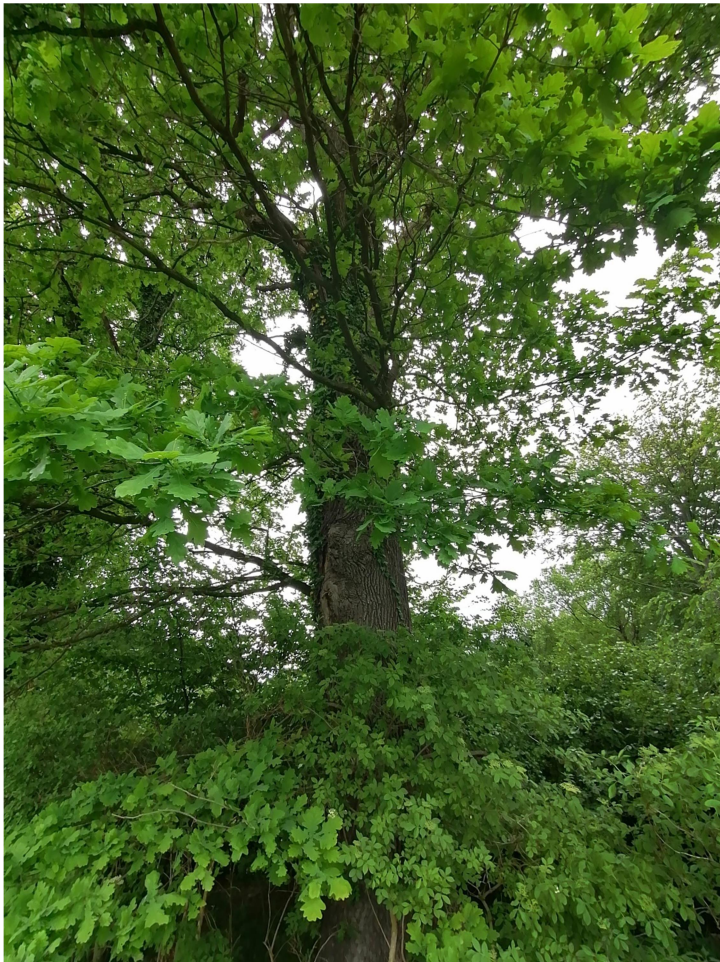
9. Dąb szypułkowy (Quercus robur L.)

Nie stwierdzono oznak wskazujących na zwiększone ryzyko w otoczeniu drzewa

Rekomendacje: obserwacja drzewa.

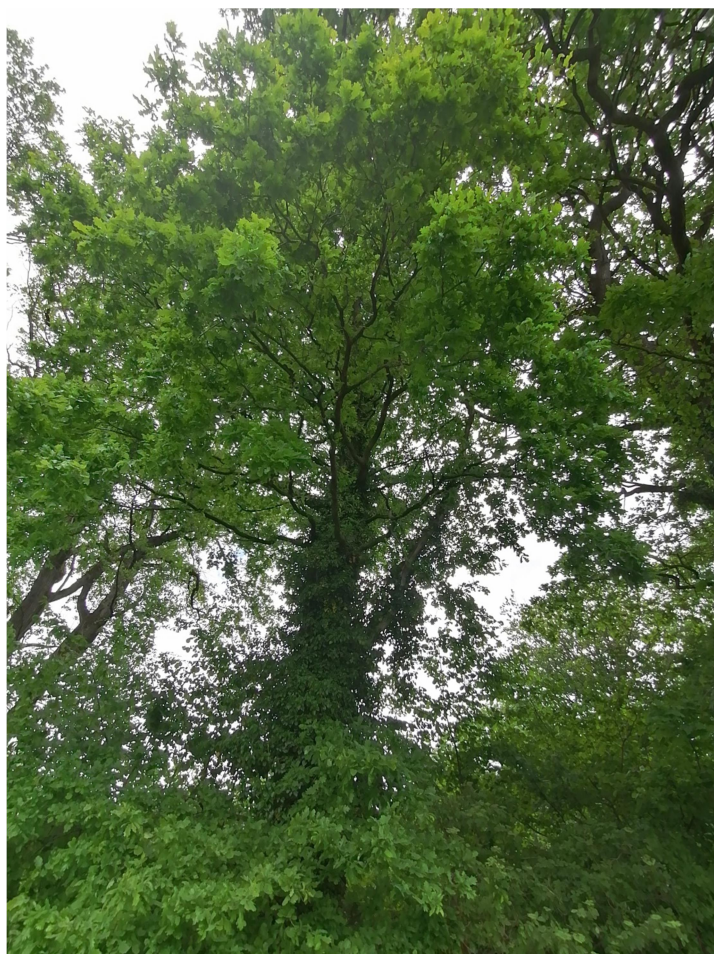
10. Dąb szypułkowy (Quercus robur L.)

Nie stwierdzono oznak wskazujących na zwiększone ryzyko w otoczeniu drzewa.

Rekomendacje: obserwacja drzewa.

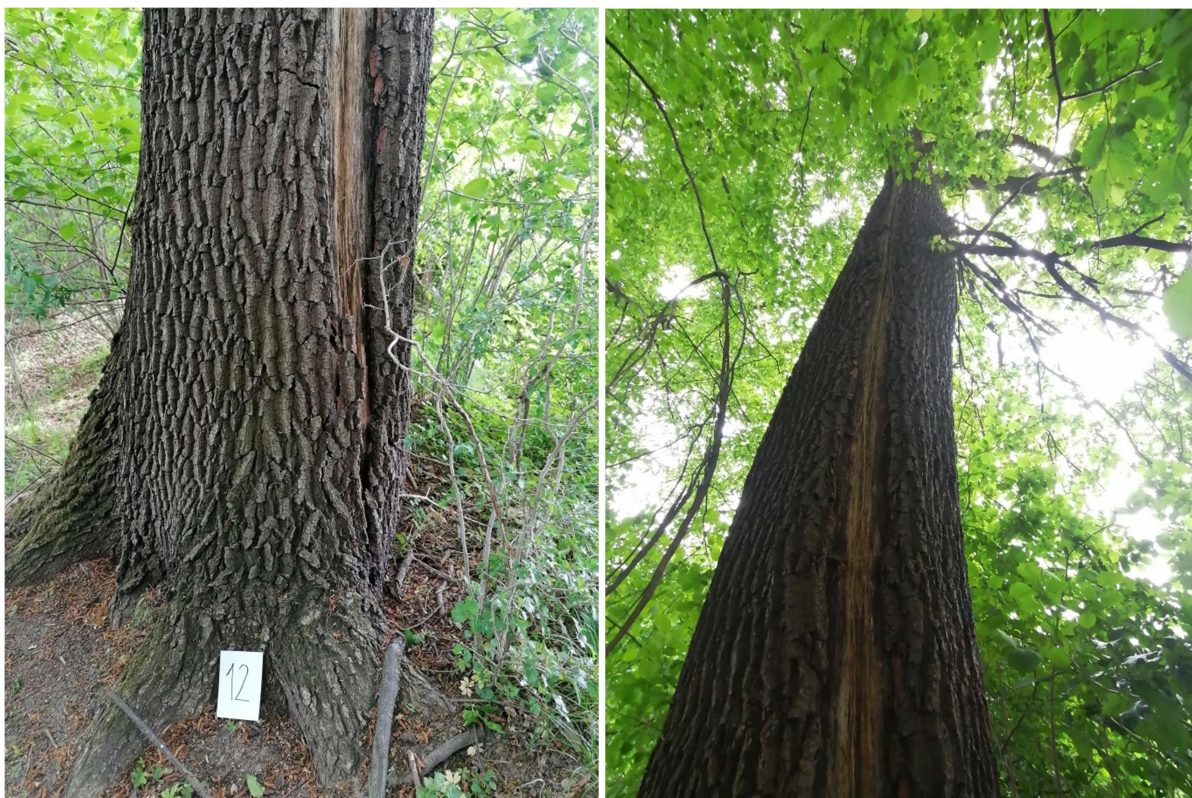
11. Dąb szypułkowy (Quercus robur L.)

Diagnoza: Stwierdzono oznaki wskazujące na niewielkie ryzyko w otoczeniu drzewa.

Uzasadnienie: Pęknięcie pnia może wpływać na obniżoną stabilność drzewa.

Rekomendacje: Przączenie suchych konarów, obserwacja drzewa.

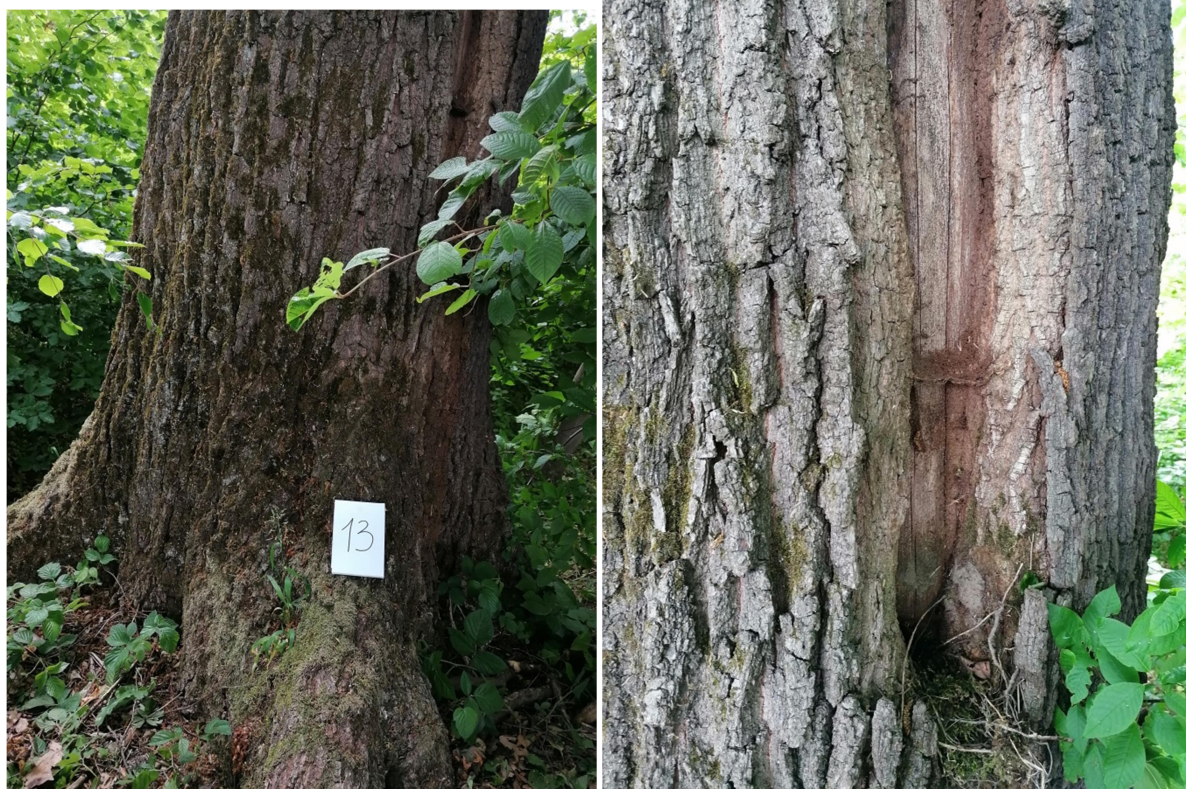
12. Dąb szypułkowy (Quercus robur L.)

Uzasadnienie: Pęknięcie pnia może wpływać na obniżoną stabilność drzewa.
